**EDIFICIO DE ESTILO "GAIOLEIRO" EN LISBOA (PORTUGAL)
ANÁLISIS HISTÓRICO-CONSTRUCTIVO Y DE PATOLOGÍAS.
PROPUESTA DE INTERVENCIÓN**

Universidad Politécnica de Cartagena. Escuela de Arquitectura e Ingeniería de Edificación

Juan Pablo García López

Proyecto Fin de Carrera

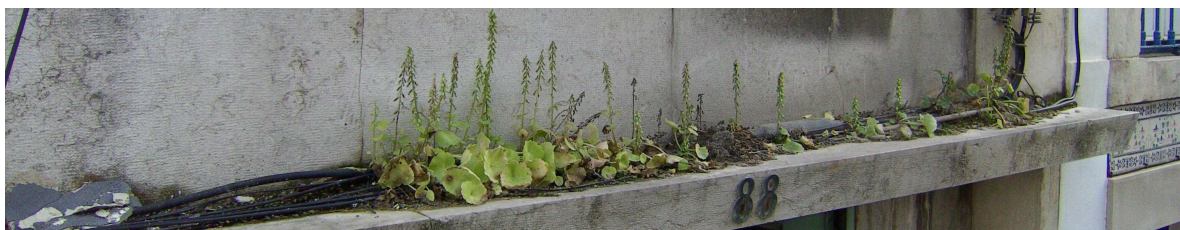
En la parte trasera de nuestro edificio también se producen escorrentías ya que no existe ningún tipo de protección frente a este fenómeno para proteger dicho cerramiento exterior (**foto 14**). También hay que señalar que el agua de escorrentías puede contener partículas biológicas que provocan la colonización de microorganismo y en muchas ocasiones la proliferación de estos, contribuyendo a la disgregación de los materiales y al deterioro de las fábricas (**foto15**).

Foto 15: Proliferación de vegetación en la cornisa del edificio debido al arrastre de partículas provocado por las escorrentías, acumulación de la humedad por lluvia directa, humedad ambiental y presencia de sedimentos naturales transportados por el viento

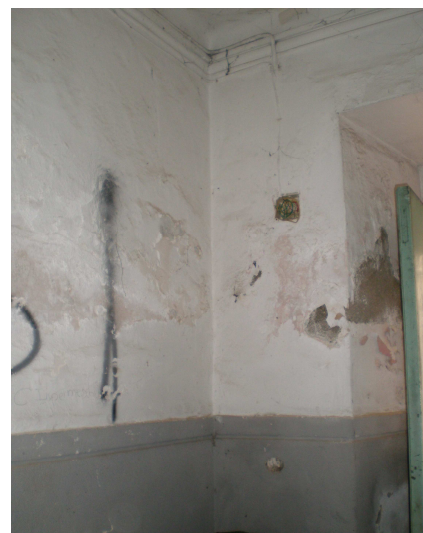
En nuestro edificio podemos afirmar que las aportaciones de agua del terreno no se producen debido al nivel freático ya que este se encuentra a varios metros por debajo de nuestra edificación. Este hecho hemos podido comprobarlo ya que a pocos metros de nuestra edificación se estaban realizando obras de excavación para realizar un vaso de sótano en una obra cercana y pude corroborar esta situación con el jefe de obra de la misma. Por tanto las aportaciones de agua a través de ascensión capilar en nuestro edificio se producen por los gases migratorios desde la llamada "zona de aireación" que no es más que el conjunto del "estrato capilar" y la "zona de evaporación". Cuando el cimiento del edificio entra en contacto con la zona de evaporación que se encuentra en estado húmedo, se produce la humedad de capilaridad o humedad ascendente que afecta a los materiales del edificio y a su ambiente interior apareciendo lo que se conoce como zócalo capilar, este puede extenderse desde pocos centímetros a varios metros de altura, dependiendo de factores como la red capilar del muro, las salidas al exterior para evaporarse, la impermeabilización del paramento, etc.⁵ (foto 21).

Foto 21: Imagen del zaguán de entrada del edificio afectada por la ascensión capilar procedente de la "zona de aireación"

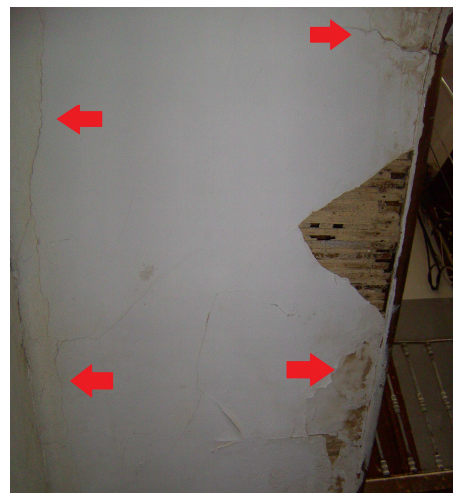
En nuestro edificio las condensaciones por difusión entre locales se produce en la caja de escalera, situada contiguamente al zaguán de entrada que es una estancia con una cantidad muy significativa de aportes de humedad por distintas vías, en donde las concentraciones de vapor y presión son considerablemente altas. A demás estos dos espacios están comunicados por un arco de madera en donde la ascensión de este vapor de agua a través del ojo de escalera hasta la claraboya superior es continua y por tanto las rampas que forman la escalera con materiales muy absorbentes (argamasa de cal) retienen la humedad que asciende a la claraboya presentando manchas de humedad sobre todo en los bordes más inmediatos al ojo de escalera y en la unión de las rampas con los paramentos, allí donde se acumulan las condensaciones (**foto 39**).

Foto 39: Humedades por condensación en rampas de escalera por difusión de vapor desde el zaguán de entrada

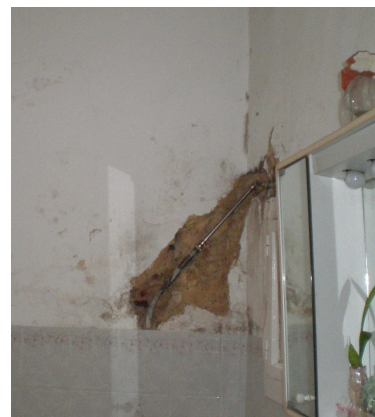
En nuestra edificación se han producido manchas por rotura de las redes de canalización de agua, concretamente en el baño de la planta primera con la consiguiente aparición de las manchas de humedad derivadas de las continuas aportaciones de agua por la rotura (**foto 40**).

Foto 40: Humedades en el baño de planta 1ª por rotura de canalización de producción de agua

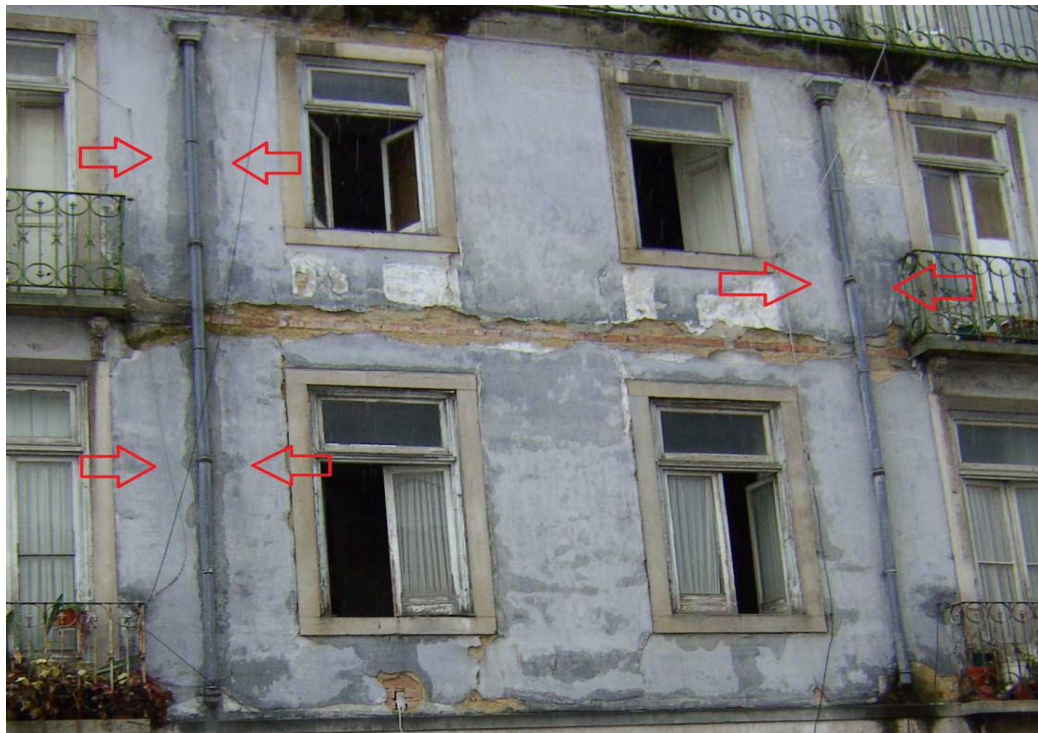
Foto 45: Rotura y falta de estanqueidad en el trazado exterior de las bajantes de recogida de agua de pluviales: Aparición de manchas, costras negras y biodeterioro derivado de la pérdida de agua

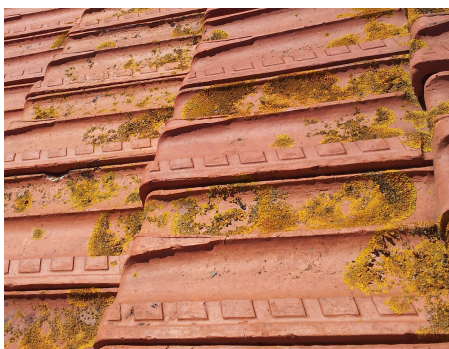
Foto 53: Líquenes que han proliferado en la superficie de las tejas de la cubierta

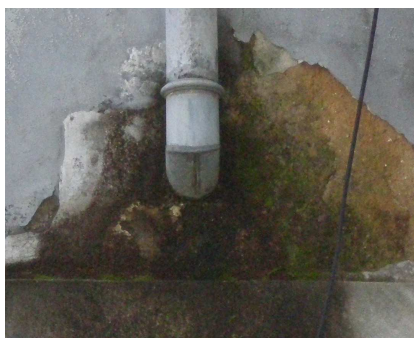
Foto 64: Biodeterioro desarrollado bajo un foco de humedad en la fachada por falta de estanqueidad

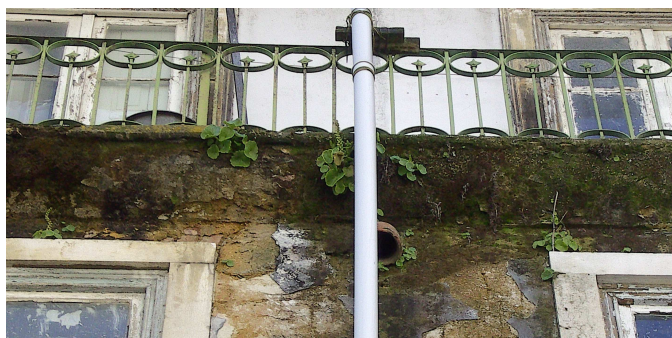
Foto 65: Biodeterioro desarrollado en la cornisa por mal diseños de los goterones, los voladizos y la evacuación del agua en el balcón

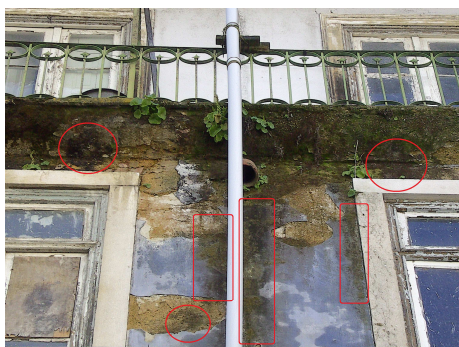
Foto 66: Costras negras en el entrepaño y cornisa de la fachada principal, desarrolladas por la muerte del biodeterioro y la adhesión de la polución

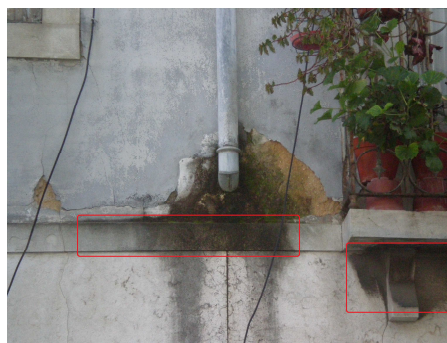
Foto 67: Costras negras formadas en la línea de imposta en la transición de la planta baja y la planta 1ª por la muerte del biodeterioro desarrollado por el foco de humedad

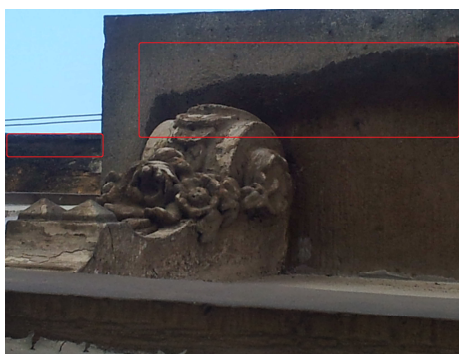
Foto 68: Costras negras formada bajo el voladizo de la Janela de sacada, debido al desarrollo y muerte de organismos vivos ante la falta de goterón en el saliente

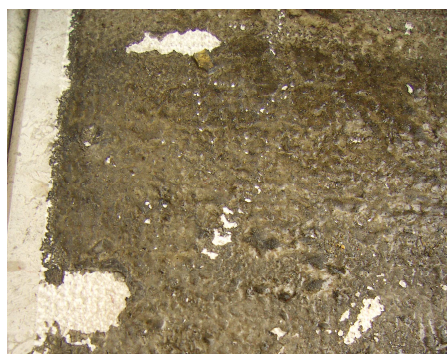
Foto 69: Costra negra desarrollada en el aplacado de piedra caliza de la planta baja. Debido a su estado tan avanzado la costra negra ha comenzado a desprenderse

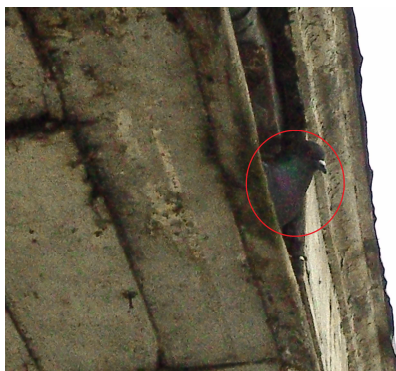
Debido al abandono y falta de mantenimiento del edificio, el voladizo del tejado presenta huecos por la ausencia de tablonos en algunas partes de este, dichos huecos son aprovechados por las palomas para entrar y salir de la cubierta (**foto 70**) y que han aprovechado para anidar en su interior. Como consecuencia de su actividad en el edificio el balcón de la planta tercera se encuentra con una gran acumulación de estos depósitos (**foto 71**) que alteran el pH del material pétreo facilitando la proliferación de otras patologías como el biodeterioro.

Foto 70: Huecos del voladizo de cubierta aprovechados por las palomas para entrar y salir del interior de la cubierta

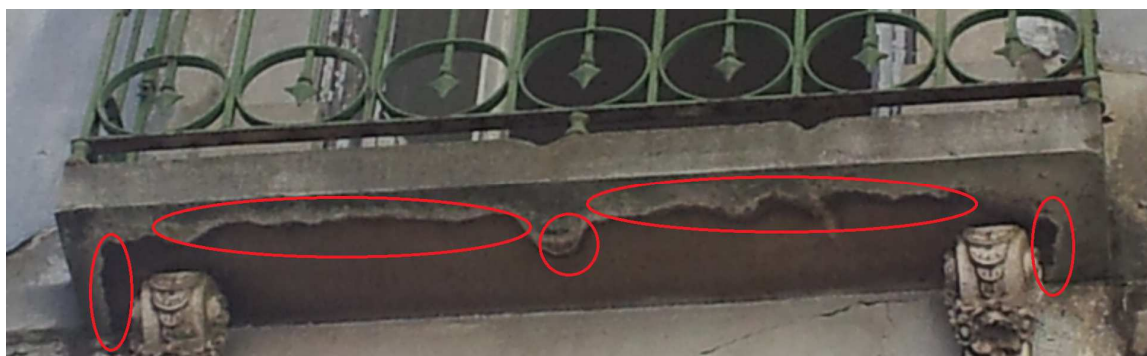
En lo que a las eflorescencias sobre materiales pétreo se refiere, el edificio que estamos analizando presenta algunos puntos donde estas aparecen, en concreto esta patología se presenta en los voladizos de las janelas de sacada (pequeños balcones con unos 20cm de vuelo) en la fachada, en la parte inferior, por donde discurre el agua de lluvia al no disponer este elemento del goterón necesario, limitando con la zona de biodeterioro y costra negra (**foto 72**) que se ha desarrollado en esa zona.

Foto 72: Presencia de eflorescencias bajo los voladizos de fachada transportadas por las escorrentías de agua de lluvia

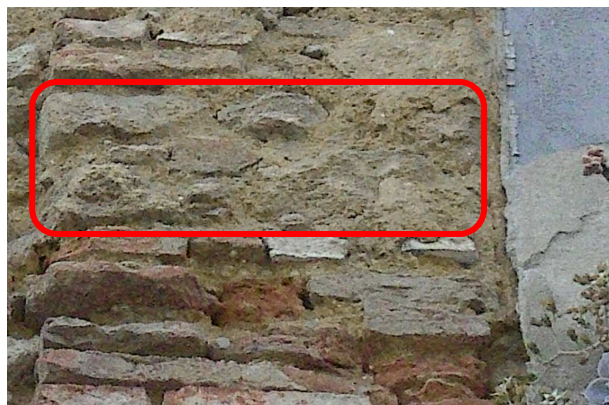
La arenización de pétreos en el edificio se ha producido de una forma singular, ya que esta no ha tenido lugar sobre los pétreos de la fachada directamente, si no que debido a la erosión y el desprendimiento de los revocos de fachada, han dejado al descubierto los materiales pétreos utilizados en la formación del muro de fachada, al quedar estos pétreos al descubierto se han visto sometidos a la acción del viento padeciendo la arenización con la consecuente pérdida de sección y suavizado de su contorno (**foto 75**).

Foto 75: Arenización sobre los pétreos del muro de fachada una vez desprendido el revoco

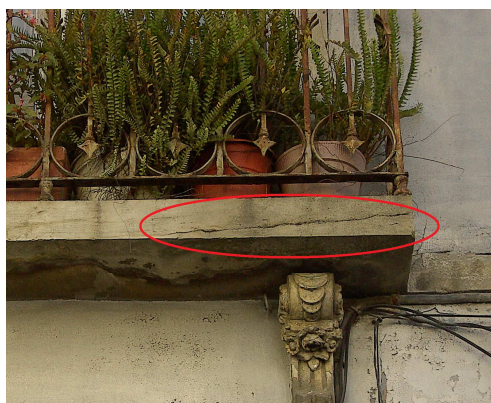
Foto 77: Fisuración de los pétreos en los voladizos de las janelas de sacada

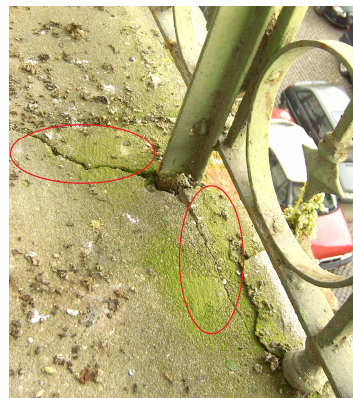
Foto 80: Fracturación de los voladizos pétreos de las janelas de sacada debido a las tensiones internas

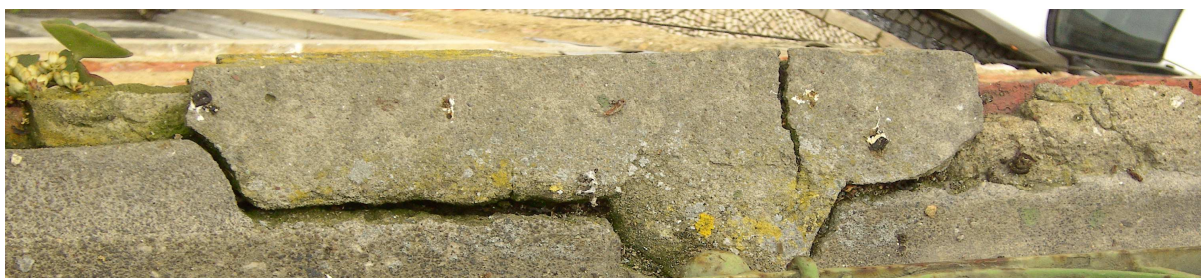
La fragmentación de los materiales pétreos a diferencia de la fisuración y la fracturación se encuentra localizada en los pétreos del balcón de la planta tercera, concretamente en el voladizo. Esto es debido a fisuración inicial, agravada por las filtraciones a través de las fisuras y las dilataciones del material que dieron lugar a la aparición de biodeterioro provocando las fracturaciones posteriores, como este hecho no fue subsanado la prolongación en el tiempo de estos factores dieron lugar a la fragmentación del material.

Foto 81: Fragmentación de los pétreos presentes en el voladizo del balcón en la planta 3ª con pérdidas parciales de material

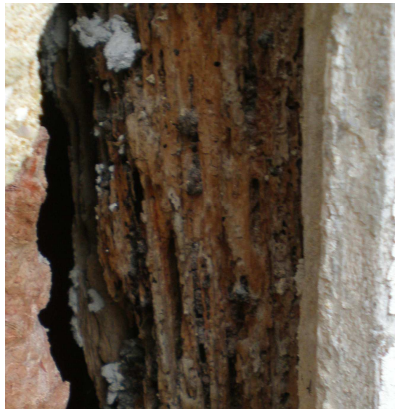
Los daños producidos por la carcoma común en los bastidores de las carpinterías interiores han sido muy intentos tal y como se muestra en las imágenes (**foto 88**) las maderas han perdido gran parte de su sección, con la consiguiente merma de la resistencia de la madera, han quedado al descubierto las galerías y orificios practicados por las larvas, también puede observarse (**foto 89**) el serrín y las pupas que han quedado en las galerías.

Foto 88: Bastidores atacados por la carcoma común con merma considerable de la sección de la pieza

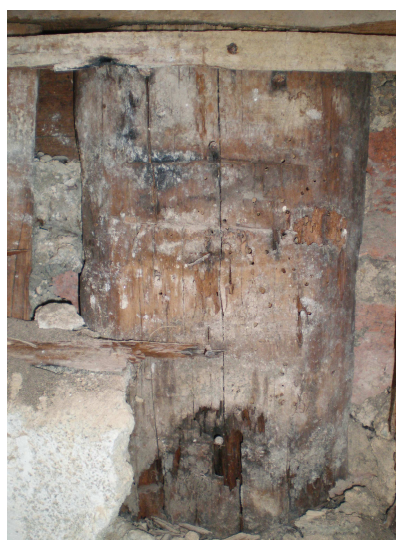
Foto 99: Pieza de madera del tabique de la caja de escalera anexo a la cocina atacada por el hongo de pudrición cubica

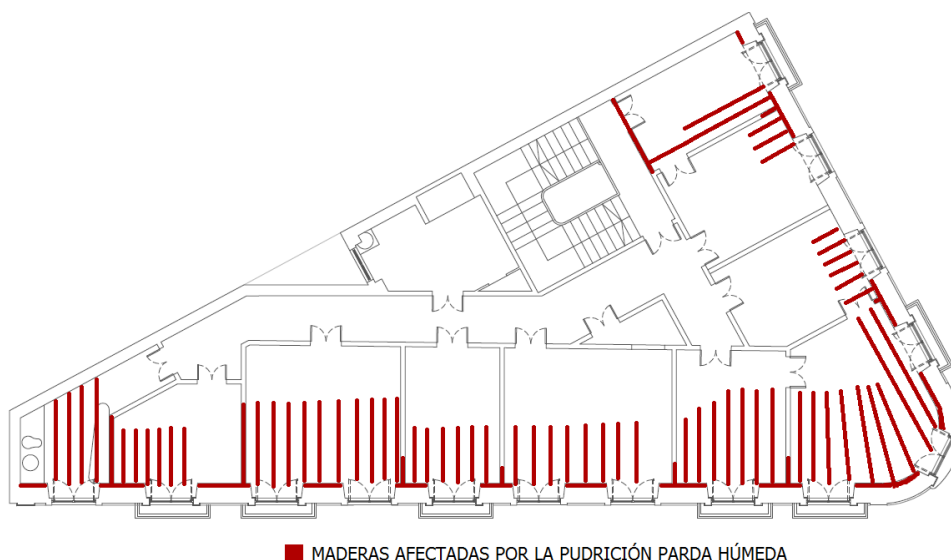
La pudrición parda húmeda también está presente en la edificación incluso su presencia es mayor que la pudrición parda seca, esta se concentra en las maderas que están en contacto con los muros de fachada receptores de agua de lluvia directa y por capilaridad debido a que los revocos de estos muros carecen de cualquier sistema hidrofugante o incluso el revoco se ha desprendido. Los ataques de este tipo de pudrición se concentran en las cabezas de las vigas de madera empotradas en el muro y en las vigas perimetrales de apoyo de estas cabezas, allí donde en la superficie se forman gotas de condensación (**foto 100**). Estos dos aspectos nos hacen sospechar que el género concreto del hongo responsable de esta pudrición es el *Poria Vaporaria*.

Foto 100: Esquema de las piezas de madera afectadas por la pudrición parda húmeda

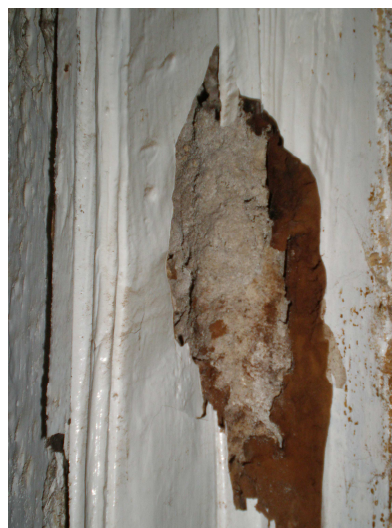
Foto 105: Imagen del núcleo de residuos recubierto por la cal contenida en el agua de capilaridad

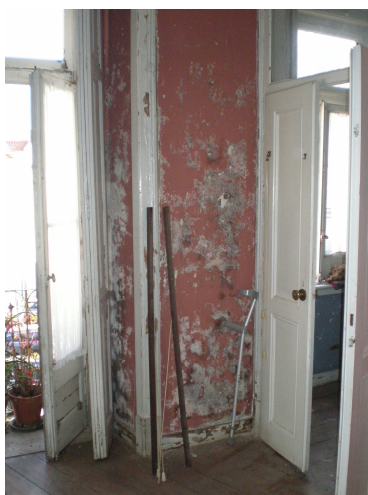
Foto 106: Paramento afectado gravemente por la humedad

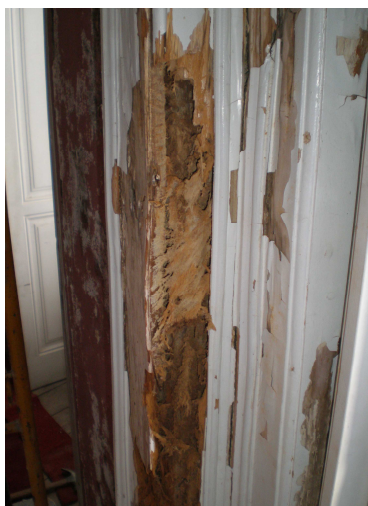
Foto 108: Imagen del avanzado estado de deterioro de la pieza

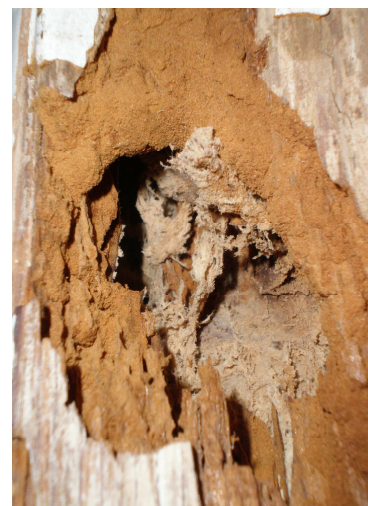
Foto 109: Cuerpo de fructificación del hongo *Poria Vaporaria*

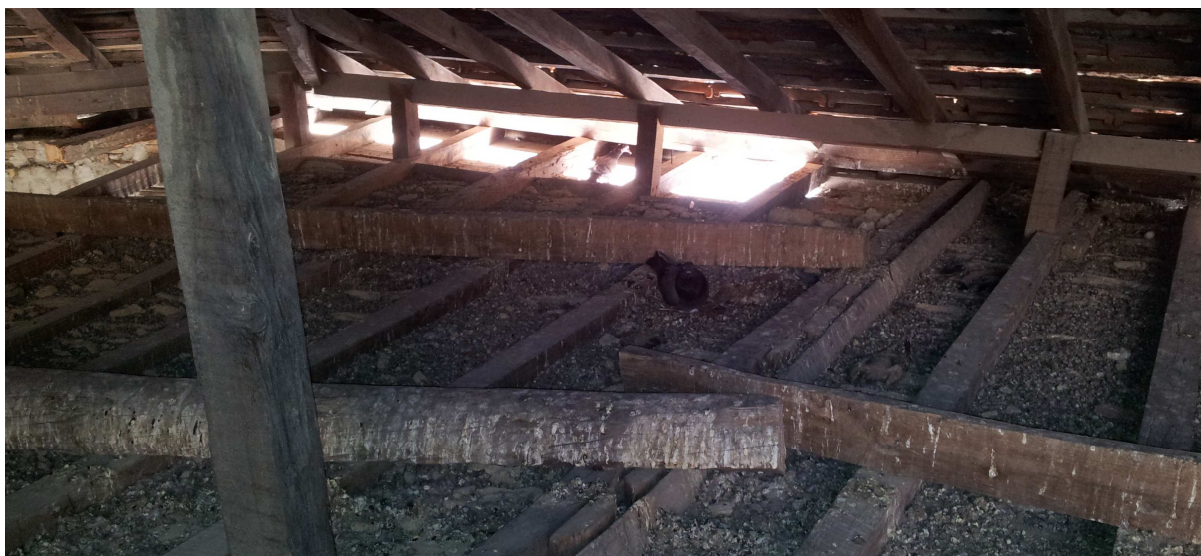
En el edificio las palomas han anidado impunemente durante mucho tiempo gracias a las ausencias de piezas de madera en los voladizos de la cumbrera que han aprovechado para entrar y salir de ella alojando los nidos en su interior. Debido a que estas aves han convertido el interior de la cumbrera en su refugio, este ha quedado completamente cubierto por sus excrementos tal y como se puede apreciar en la imagen siguiente (**foto 110**) provocando graves daños en la madera al eliminar los barnices protectores de estas y modificar el pH. Estos factores han dejado aún más vulnerable si cabe a las maderas que han sido gravemente atacadas por los xilófagos.

Foto 110: Imagen de las eyecciones de las palomas fruto de su anidación en el interior de la cubierta

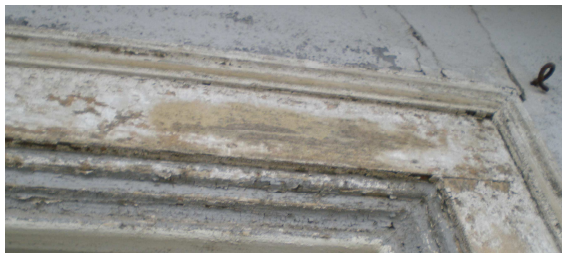
La acción del sol actúa sobre las superficies de las maderas expuestas e incluso sobre su protección superficial (**foto 112**) afectándole los rayos infrarrojos y las radiaciones ultravioletas, siendo estas últimas más dañinas por sí mismas.

Foto 112: Desprendimiento del barniz y la pintura protectora de una madera expuesta a la radiación solar

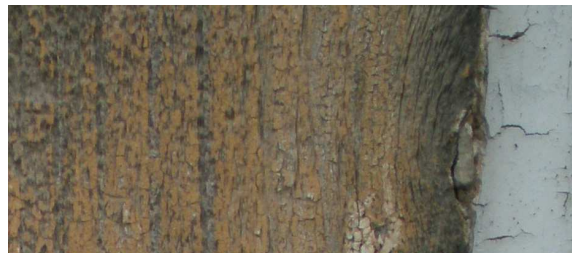
Foto 113: Aparición de fendas, deformaciones y aumento de la higroscopicidad de la capa superficial

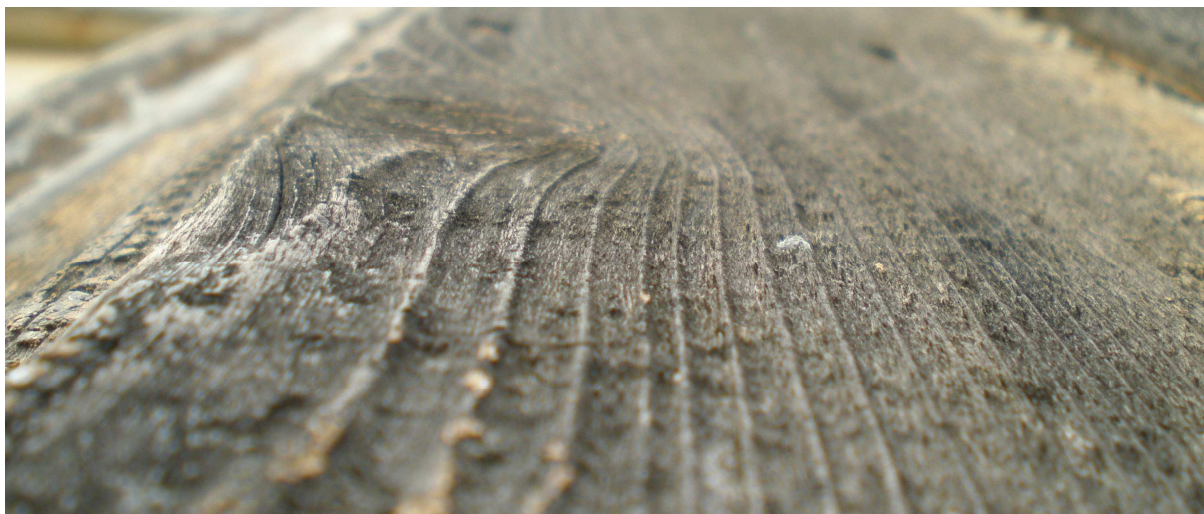
Foto 114: Formación de los típicos dientes de sierra debido a la acción de la intemperie en los diferentes tejidos de la madera

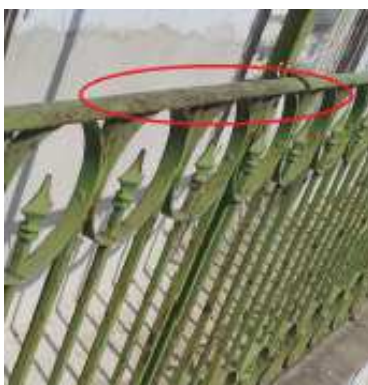
Foto 124: Oxidación de la barandilla en el balcón de la planta 3ª

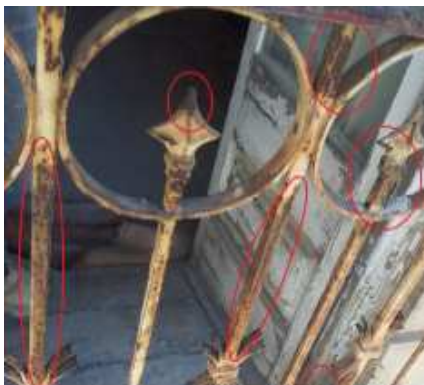
Foto 125: Corrosión en las barandillas de las janelas de sacada

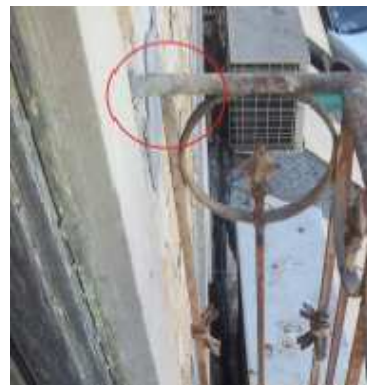
Los elementos metálicos más representativos presentes en el edificio son las barandillas de las janelas de sacada, y la barandilla del balcón de la planta 3ª. Como fruto de las inspecciones realizadas podemos decir que en términos generales la barandilla del balcón de la planta 3ª se encuentra afectada por el óxido (**foto 124**), probablemente porque esta fue tratada (pintada) en un periodo relativamente corto. Mientras las barandillas de las janelas de sacada se encuentran más deterioradas, afectadas por la oxidación y en algún as zonas por la corrosión (**foto 125**). También podemos observas como en la zona de estas barandillas en contacto con los revocos de cal se encuentran con una mayor degradación respecto de las zonas que no lo están (**foto 126**).

Foto 126: Deterioro de la barandilla en el encuentro con el revoco de argamasa de cal

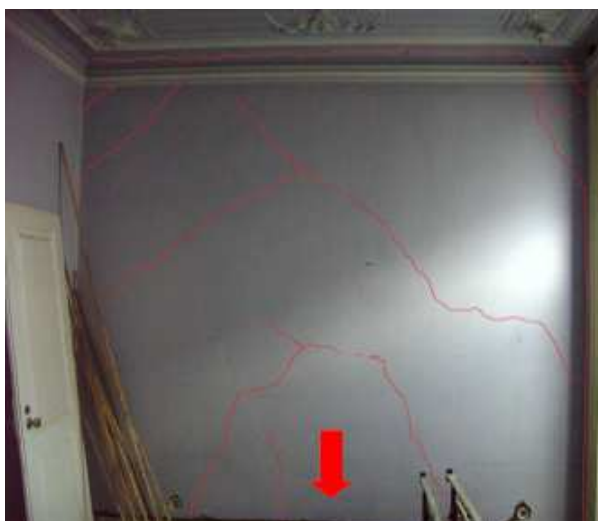
Como se puede apreciar en las siguientes imágenes (**fotos 127 y 128**) pertenecientes a una misma estancia, los paramentos perpendiculares a la fachada (los que ocupan las crujeías) se encuentran afectados por agrietamientos debidos a los movimientos de las maderas que han descendido respecto de su plano inicial. Las grietas horizontales en la parte superior y la dirección de las grietas arqueadas en el paramento nos indican la existencia de un cedimiento central.

Foto 127: Revestimiento agrietado debido al cedimiento central del paramento en planta 1ª

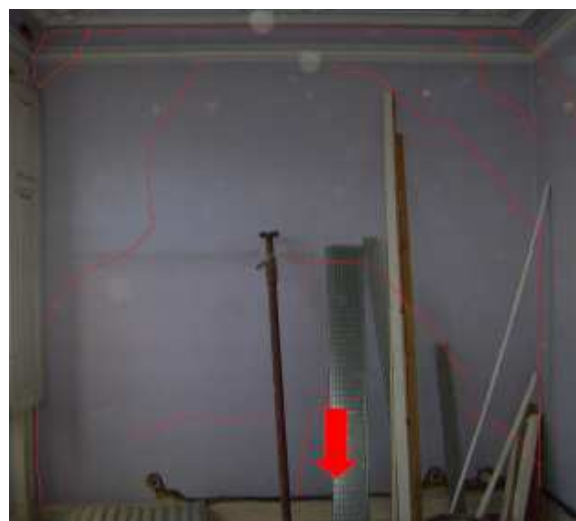
Foto 128: Revestimiento agrietado debido al cedimiento central del paramento en planta 1ª

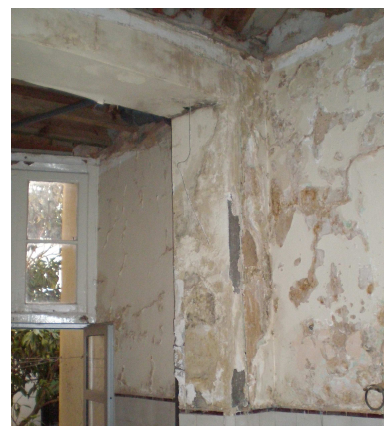
Foto 129: Fisuración del muro apilastrado debido a las filtraciones de agua por una mala ejecución de las canalizaciones de las aguas pluviales

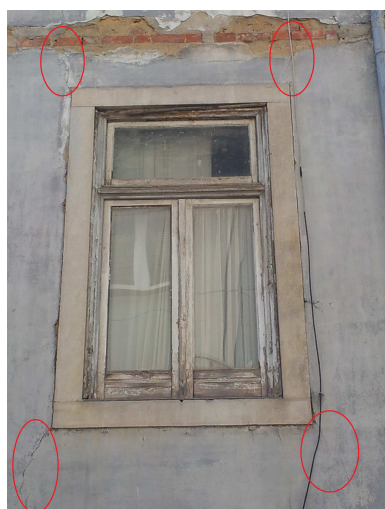
Foto 130: Grietas en los vértices de los recercos en los vanos de fachada

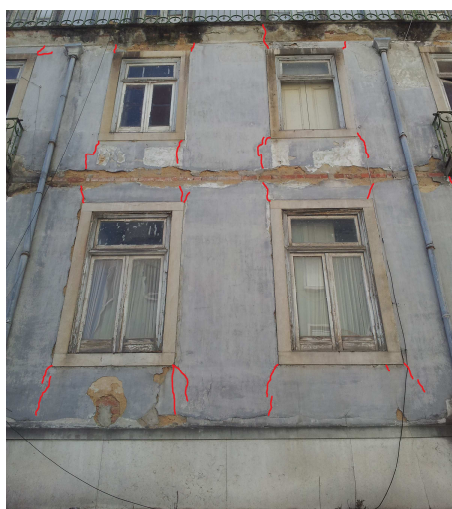
Foto 131: Fachada agrietada debido a los movimientos estructurales en la calle rua Da Bempostinha

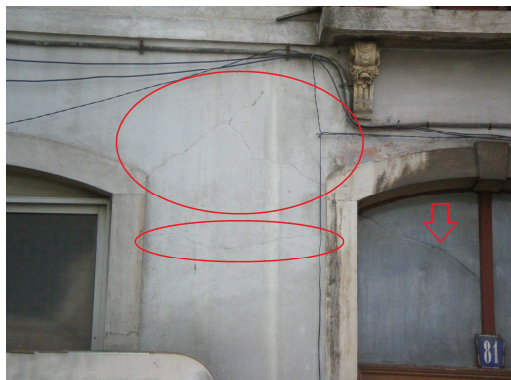
Foto 132: Imagen de los agrietamientos en los entrepaños de los arcos de descarga en planta baja

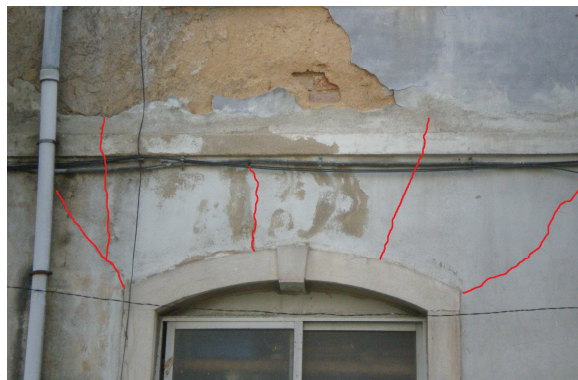
Foto 133: Imagen de los agrietamientos en los arcos de descarga con resistencia heterogénea en planta baja

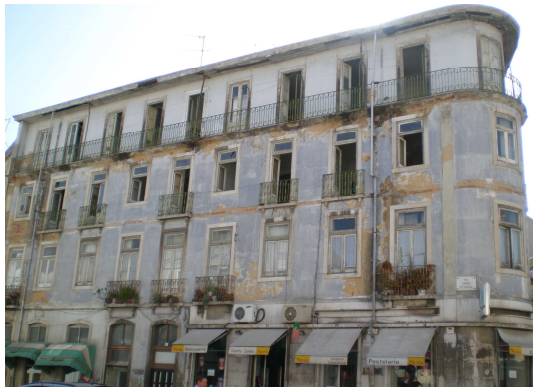
Foto 136: Vista general del estado actual del deterioro en el revestimiento a base de argamasa de cal en la fachada

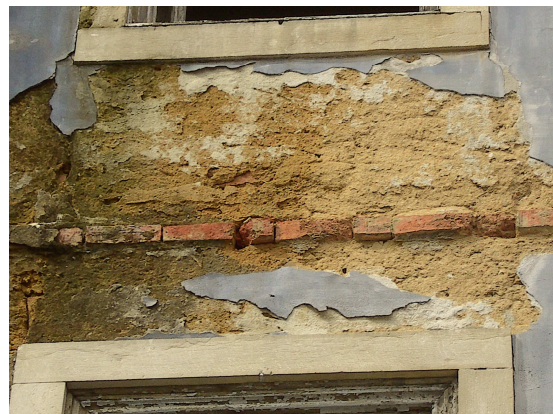
Foto 137: Desprendimiento de los revestimientos en el muro de fachada debido a la disgregación

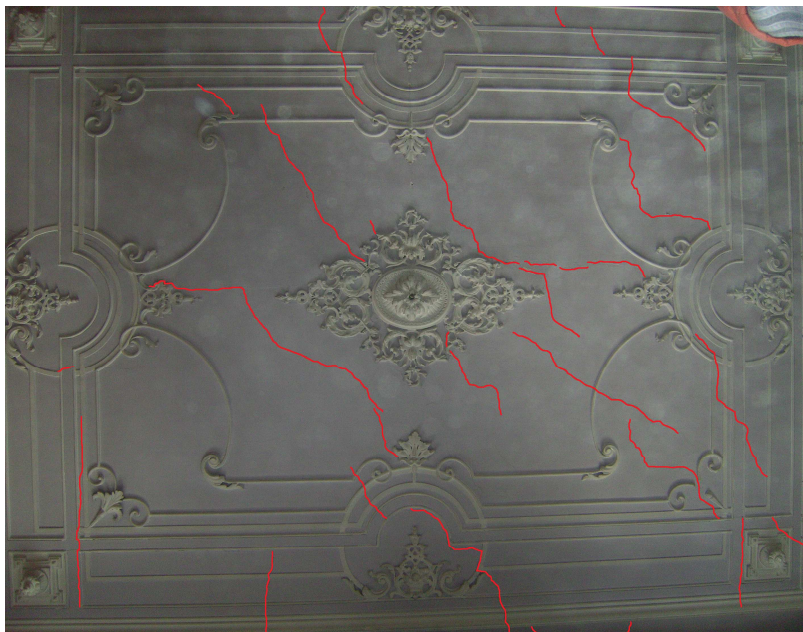
Foto 144: Imagen de los agrietamientos sufridos por los techos de escayola debido al cedimiento de las vigas por el ataque de xilófagos
